# Rehabilitación de edificio industrial de hormigón armado

Chaer, Ramiro  
*Universidad ORT Uruguay*

Diciembre de 2010

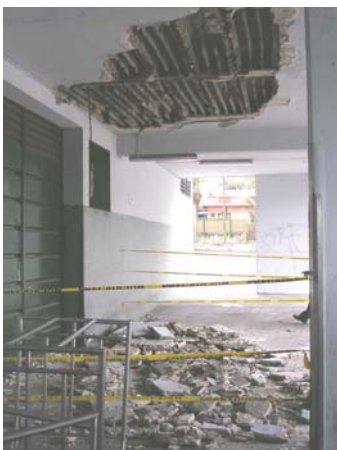
Se trata de un edificio de 1945, que tuvo una ampliación (sector que nos ocupa) en 1957.

En esa visita al lugar, me dio la impresión de que se trataba de un caso de corrosión de las armaduras dentro de los nervios de la losa nervada, con el consecuente deterioro de los diversos elementos de la misma, llegando a colapsar parcialmente. De ser así,

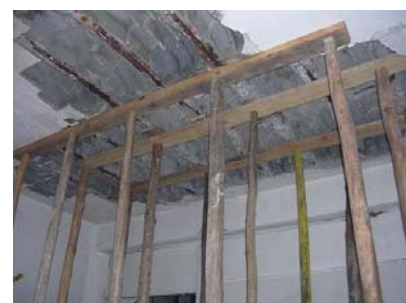
No obstante esta patología visible y clara, me llamó la atención también y en particular, otra patología aparentemente no relacionada directamente con el desprendimiento: una fisura vertical en un pilar, situado a unos cuantos metros del suceso.

Como primera medida, y ante la situación de detección de lesiones *con riesgo*, se procedió a realizar un *apuntalamiento preventivo*, que nos permitiría posteriormente, analizar la situación, para encontrar las causas, e intentar definir la solución. A estos efectos, se indicaron diversos cateos, en la losa y en el pilar.

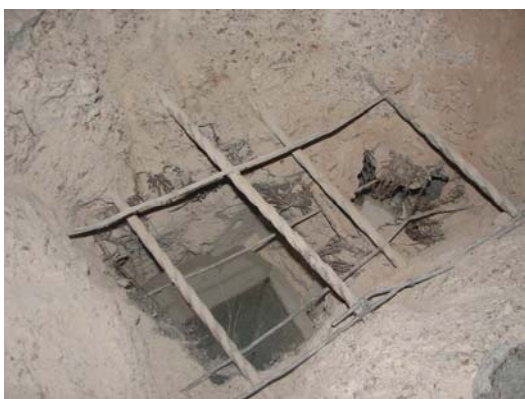
Los antecedentes gráficos documentaban la presencia de lo que veíamos: losas nervadas de hormigón armado. Pero encontramos además, una losa maciza de gran espesor encima de aquella, que no figuraba en los antecedentes, y que resultó ser un refuerzo estructural realizado años antes, del que ni los propietarios tenían recuerdo. Al menos no de que se trataba de una losa encima de la losa original...Indagamos más en esto, pudiendo determinar espesores de entre 25 y 30 cm y armaduras de cuantía importante.

Las verificaciones numéricas mostraron que la losa maciza construida utilizando la existente como encofrado, está capacitada ella sola para resistir los

Solución propuesta: demoler la losa original, ya excesivamente deteriorada, y mantener la losa maciza, quien empezaría ahora a trabajar realmente, deformando libremente. Esto fue acompañado de la reformulación de sus apoyos sobre las vigas, que ahora tendrían sección "T", aprovechando armaduras de nervios y macizos de compresión.

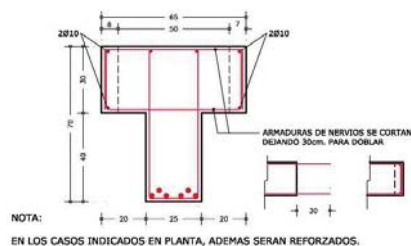
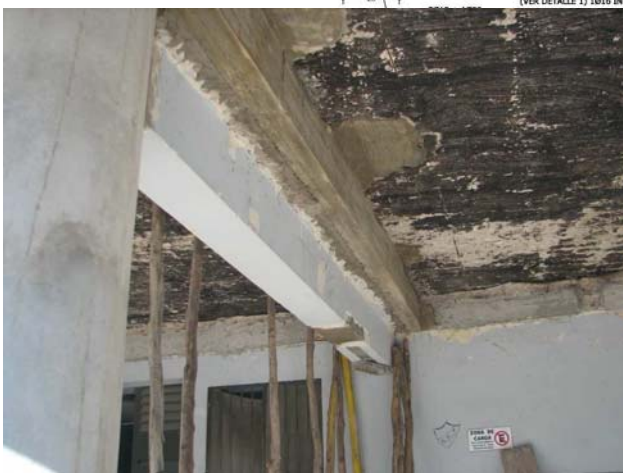
**DETALLE 1  
CRITERIO PARA RECOMPOSICION DE VIGAS**  
ESCALA 1/12.5

Las vigas no eran ajenas al problema de corrosión que había afectado a las losas. Hicimos un pormenorizado análisis de cada una de ellas: por un lado se realizó una tipificación de su estado de deterioro actual; por otro lado se estudiaron solicitaciones y se compararon con las armaduras que figuran en las planillas. Finalmente determinamos cuáles estaban en buen estado, cuáles habría que reparar, y cuáles habría que reparar y reforzar (dos cosas diferentes).

Se estableció un procedimiento para la reparación, demarcando y picando el hormigón de las zonas afectadas, tratando y/o reponiendo armaduras, y reconstruyendo finalmente con morteros especiales para tal fin. En los casos en que se necesitó reforzar la capacidad de la viga, se realizó el cálculo y previó el empleo de platinas de fibra de carbono, tanto para flexión como para esfuerzo de corte.

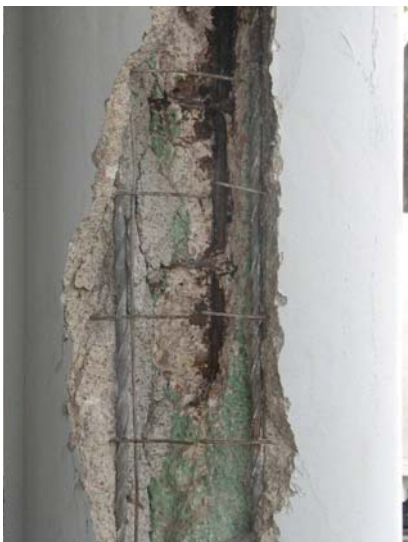
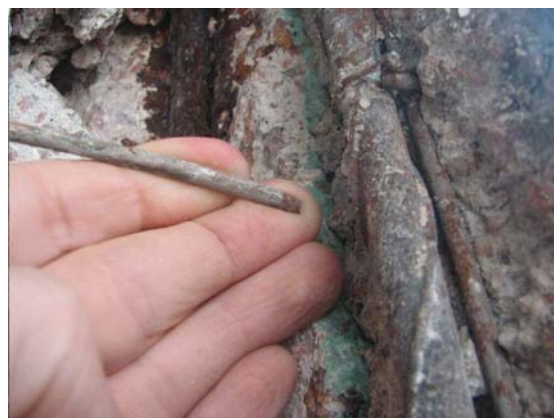
Ese es el número con que figura en las planillas de antecedentes, el pilar que nos llamó la atención por su fisura vertical. Inesperadamente, los cateos revelaron que dicha fisura, era de un *encamisamiento* del pilar original, presumiblemente realizado en la intervención anterior, aquella en la que se construyó la gran losa maciza.

¿Por qué había sido encamisado? Una verificación numérica de los esfuerzos a los que estaba originalmente sometido, y una estimación de su capacidad portante, dada su sección, esbeltez y armadura, mostró una deficiencia en la misma, lo que nos llevó a plantear la siguiente hipótesis: el pilar original falló, con lo que las armaduras quedaron de alguna manera expuestas, iniciándose un proceso de corrosión que el encamisado de por sí no podía frenar, al punto que la rotura del mismo, sobrevino desde “adentro”: efectivamente, los estribos están rotos por tracción. La nueva dimensión del pilar 14 no debía fallar por capacidad portante, de hecho estaba perfectamente bien dimensionadas, pero seguramente las armaduras originales no fueron debidamente tratadas, y el encamisado de refuerzo no pudo contener el esfuerzo expansivo de las armaduras corroídas.

Nos encontramos ante una situación que estimamos de *alto riesgo*, momentáneamente controlado por la ausencia de cargas, establecida por el procedimiento de trabajo, y el apuntalamiento realizado.

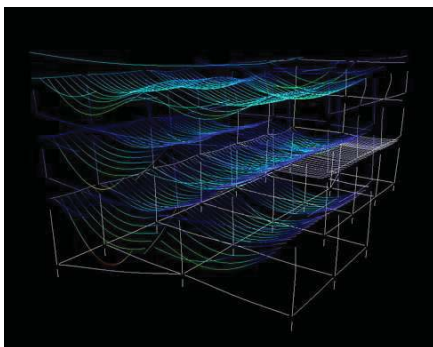
El Pilar 14 y la losa nervada, fueron los elementos estructurales que resultaron más afectados en este escenario de ampliaciones e intervenciones del pasado. Estudiamos el comportamiento global del edificio, en las diferentes situaciones a las que estuvo expuesto, y con las diferentes situaciones de carga.

Pero debíamos analizar todos los elementos involucrados, y, de alguna manera, también afectados por esta serie de sucesos: se detectaron fisuras y deformaciones excesivas en las vigas relacionadas con pilar 14, lo cual se vinculaba además con el cambio de forma de
