# Rehabilitación de edificio industrial de hormigón armado

Chaer, Ramiro  
*Universidad ORT Uruguay*

Diciembre de 2010

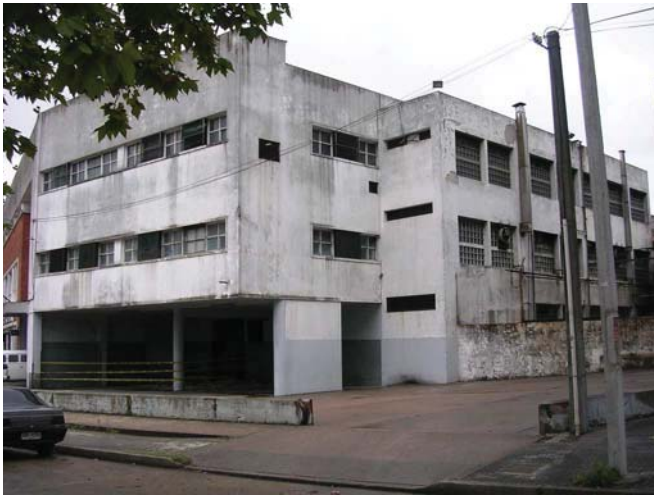
En abril de 2008, ocurrió el desprendimiento y caída de un sector de cielorraso en la planta baja de un importante Edificio Industrial. Se trataba de la cara inferior de buena cantidad de bovedillas de hormigón de una losa nervada, a consecuencia de una visible corrosión de sus armaduras. Había que evaluar si el avance de dicho deterioro se encontraba o no, en un punto de inhabilitación estructural de dicha losa. El abordaje del problema, puso en descubierto otras patologías no relacionadas directamente con el desprendimiento, por lo cual se establecieron etapas para la evaluación del problema global, las que, al llevarse a cabo, fueron revelando situaciones diferentes a las supuestas, y problemas también diferentes y de mayor gravedad. A medida que se avanzaba, se reformulaban las acciones a seguir, llegando finalmente a establecerse un Proyecto de recuperación de algunos elementos, y de rehabilitación y refuerzo de otros, dotando a la construcción, de la seguridad adecuada para su funcionamiento. Esta forma ordenada de accionar, y el conocimiento de la forma de trabajo de las estructuras, permitió, pese a la escasa información gráfica disponible, comprender la problemática y encontrar soluciones económicamente viables para el reacondicionamiento estructural del edificio.

En abril de 2008, a solicitud de los Arqs. Ignacio Carrasco y Juan Andrés Marín, concurrí a inspeccionar el Establecimiento Industrial del título, a raíz del desprendimiento y caída de un importante sector de cielorraso en la zona de cocheras. Un incidente no menor, que fue el hecho concreto que dio inicio a la actuación profesional que expondré, y que nos ocuparía por los siguientes meses. Como verán, se trata de uno de esos casos, en los que sabemos dónde comenzamos, pero no dónde o cuándo terminaremos...
